<b>Oefa</b>		<small>Organismo de Evaluación y Fiscalización Ambiental</small>	
<b>ACTA DE NOTIFICACIÓN TUO LEY N° 27444 N° 2616-2019-OEFA/CD</b>							
Texto Único Ordenado de la Ley N° 27444 -							
Ley del Procedimiento Administrativo General, aprobado por Decreto Supremo N° 004-2019-JUS							
<b>DATOS DEL DESTINATARIO Y DOCUMENTO A NOTIFICAR</b>							
<b>Destinatario / Administrado</b>		INSTITUTO DE DEFENSA LEGAL					
<b>Domicilio</b>	<b>Dirección</b>	AV. PARDO Y ALIAGA N° 272			<b>Distrito</b>	SAN ISIDRO	
	<b>Provincia</b>	LIMA	<b>Departamento</b>	LIMA	<b>Referencia</b>	-	
<b>Procedimiento</b>		PROCEDIMIENTO ADMINISTRATIVO SANCIONADOR			<b>Materia</b>	HIDROCARBUROS MAYORES	
<b>Acto o Documento que se notifica</b>		RESOLUCIÓN DIRECTORAL N° 1060-2019-OEFA/DAI					
<b>Fecha de emisión</b>		17 DE JULIO DE 2019		<b>N° de folios</b>	510	<b>Agota la vía administrativa</b>	<input type="checkbox"/> Si <input checked="" type="checkbox"/> No

<b>Documentos Adjuntos</b>		INFORME N 00877-2019-OEFA/DAI-SSAG		<b>N° de Expediente</b>	2566-2018-OEFA/DAI/PAS		<input type="checkbox"/> No Aplica
<b>Autoridad que emite el Acto o Documento</b>		DIRECCIÓN DE FISCALIZACIÓN Y APLICACIÓN DE INCENTIVO

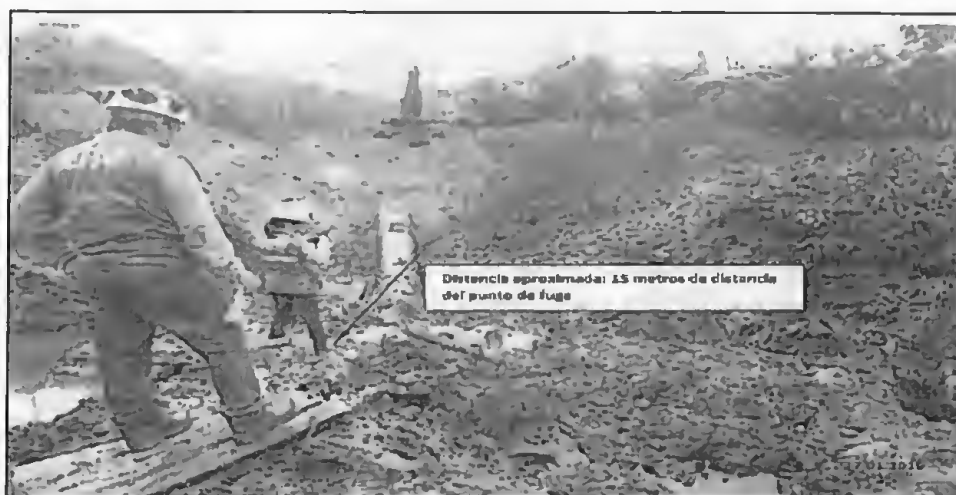
**Tabla N° 20 Fotografía presentada po Petroperú**

- La inspección visual se realizó a tres (3) metros del punto de la falla, por lo que, no se puede concluir que el supervisor "constató" que la falla fue generada debido a un proceso corrosivo (adjunta fotografía):

- El acta de supervisión directa no señala que la causa de la fisura en la tubería sea por efecto de un proceso corrosivo, igualmente no se presentan sustentos o medios probatorios.
- Los supervisores que atendieron la emergencia ambiental en el km 440+781 Tamo II del ONP no estaban calificados para poder concluir *a priori* que la causa del evento era corrosión externa, sino que requerían la opinión de un perito. Asimismo, de la declaración del ingeniero del OEFA, se advertía que no realizó ninguna prueba metalúrgica y técnica para determinar la corrosión.
- El pronunciamiento del TFA<sup>188</sup> señala que, para verificar la impermeabilización de un suelo, no basta la fotografía, sino que debe complementarse con la

287. La fotografía presentada por el administrado es una de las que el supervisor recabó para constatar los hechos de la emergencia ambiental, lo cual muestra que las acciones de verificación realizadas por la Dirección de Supervisión abarcaron no solo el punto de la falla sino todas las áreas adyacentes al ducto, así como las áreas afectadas por el derrame en el km 440+781 del Tramo II del ONP.

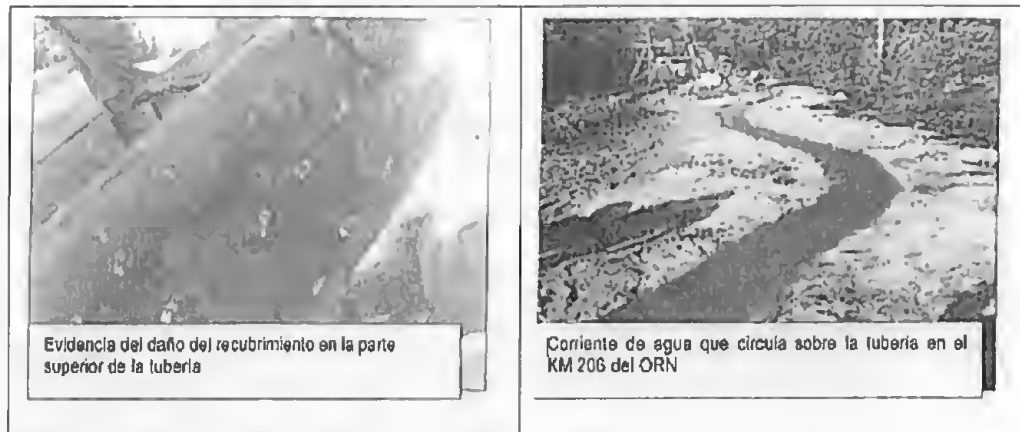
Tabla N° 28: Fotografías del Escrito del 12 de julio del 2017

374. En el Informe Análisis del Segmento de Tubería de Progresiva KM 206+035 16" ORN<sup>231</sup> se precisó que cuando llueve, de las partes altas de la cordillera se aporta gran cantidad de agua al área donde ocurrió la falla, la cual arrastra el material particulado que causó la abrasión del segmento de tubería y su posterior falla.

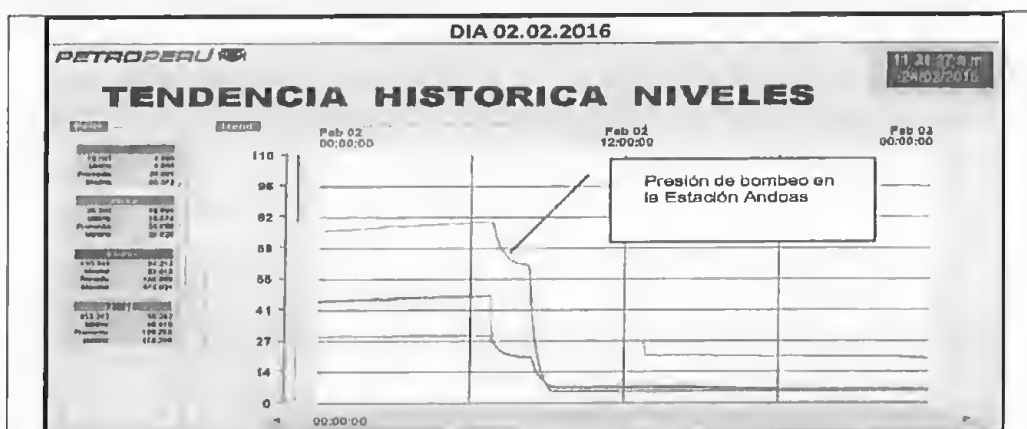
Tabla N° 40 Gráficos de la curva de presión registrada en el sistema SCADA

495. En línea con lo mencionado precedentemente, se aprecia que los gráficos de la curva de presión registrada en el sistema SCADA<sup>275</sup> registró que hubo una caída brusca de la presión de bombeo en la Estación Andoas en la mañana del día 2 de febrero del 2016:

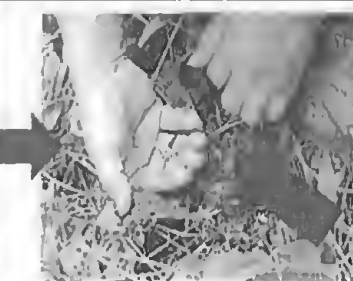
**Tabla N° 69: Imágenes N° 15 y 16 del Informe de Supervisión Imaza 1**

678. Respecto de la fauna acuática, durante la primera supervisión del 27 al 29 de enero del 2016, la Dirección de Supervisión identificó su afectación producto del derrame de Imaza, ya que observó individuos de peces denominados "plateados" sobre agua con iridiscencia de hidrocarburos. En las tres (3) fotografías correspondientes a las imágenes N° 15 y 16 del Informe de Supervisión Imaza 1<sup>456</sup>, se observa peces en la quebrada Inayo, aletargados, inmovilizados, y muertos. Así, en la primera imagen se observa a un pez que se encontraba nadando de forma aletargada; en la segunda imagen se evidencia un pez que se encontraba totalmente inmovilizado, mientras que en la tercera imagen se identifican peces (de primeros estadios) muertos:

<p><b>"Muestra de peces llamados "plateados", los cuales están nadando alertadamente; ubicados en un canal de regadío que toma agua de la quebrada Inayo. Sobre la superficie del agua se observa manchas iridiscuentes.</b></p>	<p><b>"Muestra de un pez llamado "plateado" que ha perdido movimiento. Se observa iridiscencia sobre la superficie del agua.</b></p>	<p><b>"Viste de peces muertos (primeros estadios) ubicados a una orilla de la quebrada Inayo, cerca de la toma de agua para canal de regadío".</b></p>
<p><b>Análisis:</b> En esta imagen se verifica que la disminución de oxígeno disuelto que generó las iridiscencias de petróleo crudo en el canal del</p>	<p><b>Análisis:</b> La fotografía muestra que un pez llamado plateado ha perdido totalmente el movimiento<sup>457</sup>. También se observa iridiscencia de</p>	<p><b>Análisis:</b> En la fotografía muestra peces de primeros estadios muertos hallados cerca al canal de toma de agua, después</p>

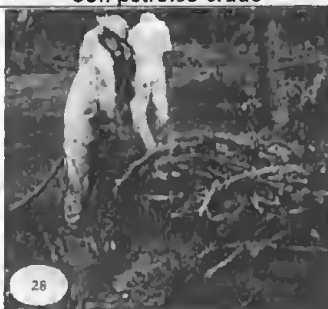
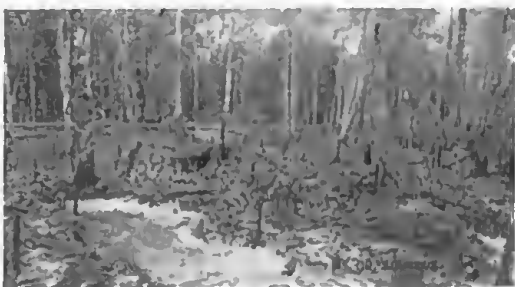
Vegetación Esclerófila de Arena Blanca	
Con petróleo crudo	Después de la limpieza

Al lado izquierdo se observa a personal de Petroperú retirando el árbol las raíces de un árbol, dado que el daño que generó el petróleo crudo es irreparable <sup>783</sup> . Mientras que al lado derecho se aprecia suelo de arena blanca sin cobertura vegetal y herbacea ni arbustiva, lo que demuestra que ya realizaron acciones de limpieza en la zona de las especies afectadas. Asimismo, dada a su coloración oscura muestra que ha sido quemado <sup>784</sup> .	
Bosques de Terraza Alta Basimontano

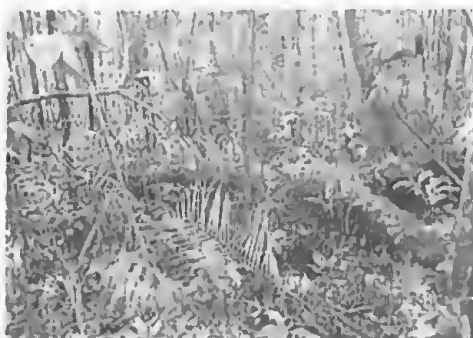
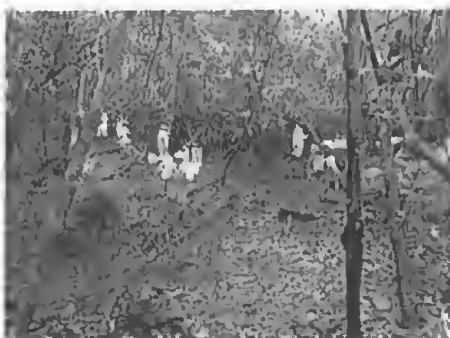
A la derecha se observa vegetación de terraza alta basimontano cuyo hábito herbáceo está afectado con petróleo crudo <sup>785</sup> , mientras que al lado derecho vemos una vegetación que no cuenta con estrato herbáceo ni arbustivo debido a que las acciones de limpieza lo dispusieron como residuo peligroso <sup>786</sup> .

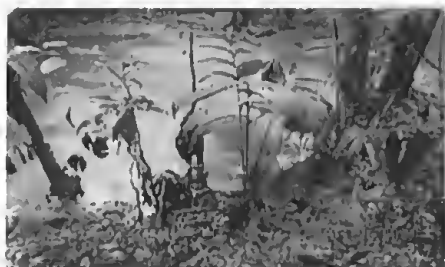
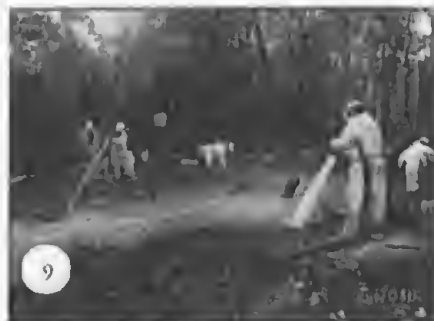
Al lado izquierdo se puede apreciar vegetación ribereña impregnada con petróleo crudo<sup>767</sup>. Mientras que al lado izquierdo se observa a personal de LAMOR realizando acciones de limpieza a la ribera de los cuerpos de agua de Morona, donde no se observa ningún tipo de vegetación en la ribera, lo cual acredita que ya realizaron la limpieza<sup>768</sup>.

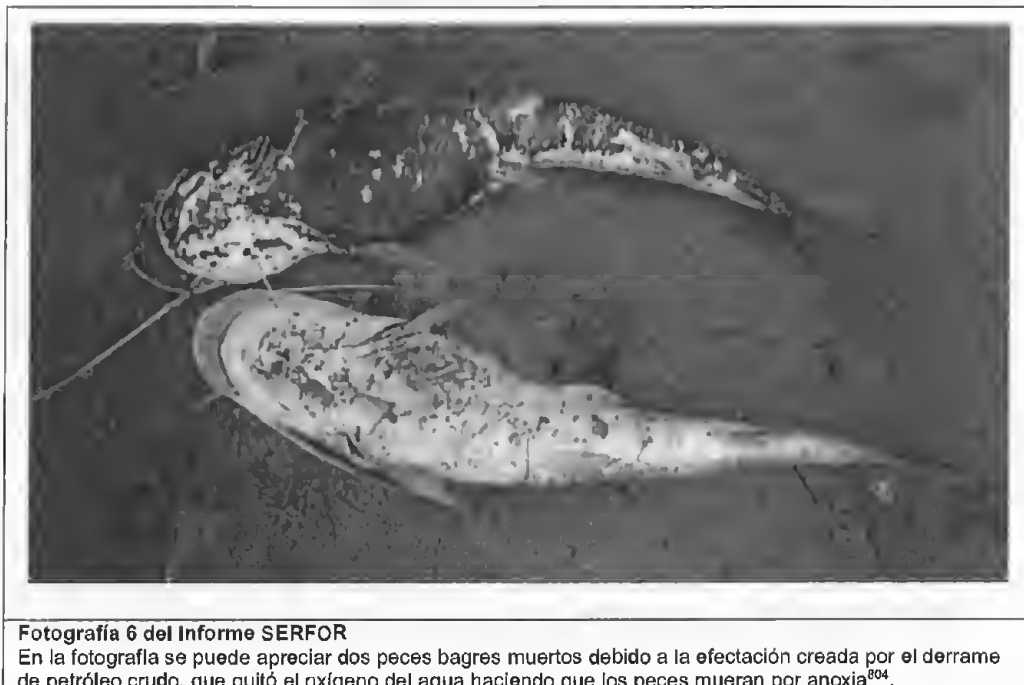
**Fotografía 6 del Informe SERFOR**

**Tabla N° 89 Peces muertos denominados bagres**

En la fotografía se puede apreciar dos peces bagres muertos debido a la efectación creada por el derrame de petróleo crudo, que quitó el oxígeno del agua haciendo que los peces mueran por anoxia<sup>804</sup>.

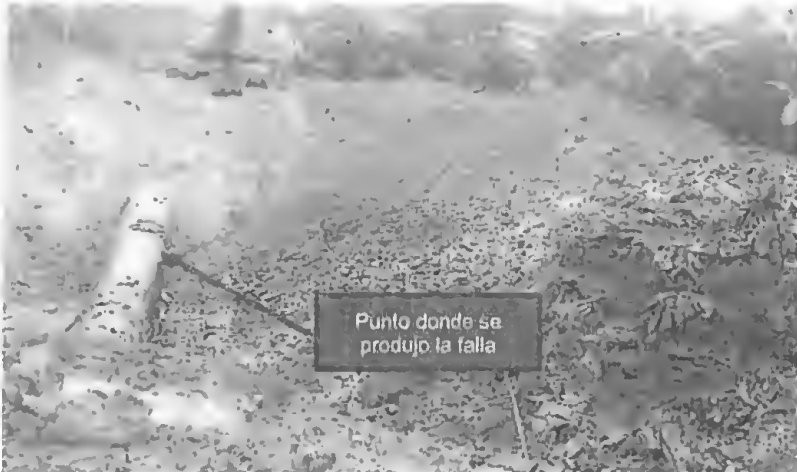
<p><b>Fotografía N° 1:</b> Muestra que el derrame de petróleo crudo no ha sido controlado. El administrado se encuentra realizando movimiento de tierra en el área del punto de fuga de la tubería.</p>

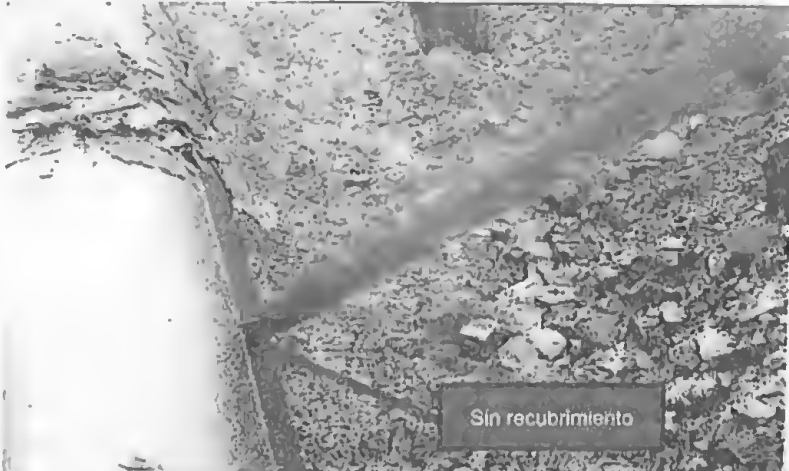
<p><b>Fotografía N° 2:</b> Muestra que el petróleo crudo está saliendo por una fisura de la tubería de 36" de diámetro. Asimismo, se observa que el deterioro de la tubería se produjo por efectos de corrosión externa.</p>

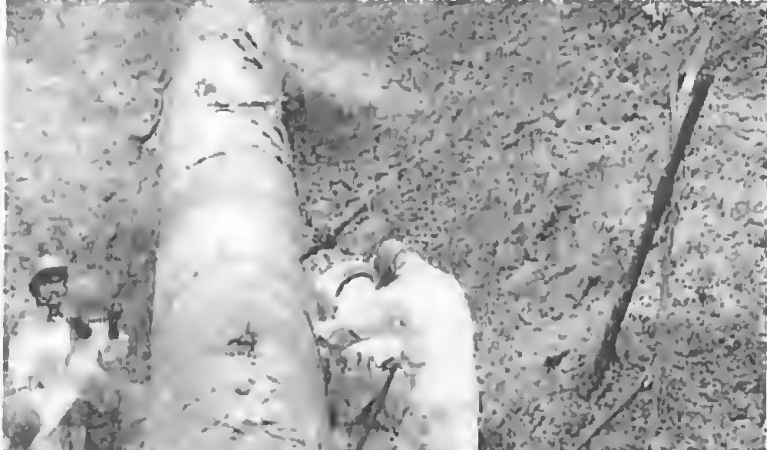
<p><b>Fotografía 12:</b> Vista cercana de zona de la tubería por donde fugaba el petróleo crudo, se observa una plancha soldada a la tubería con un tapón y una válvula de 2" de diámetro.</p>

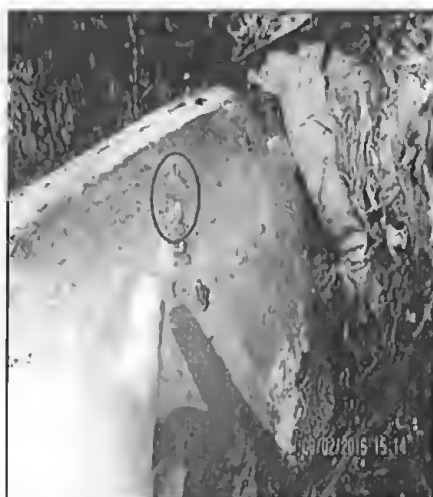
**Imagen N° 2 del Informe Preliminar N° 571-2016-OEFA/DS-HID**

297. De la Imagen N° 5 del Informe de Supervisión Directa N° 632-2016- OEFA/DS-HID y la Imagen N° 2 del Informe Preliminar N° 571-2016-OEFA/DS-HID (Anexo 3 de la presente Resolución), se puede apreciar la rajadura del ducto y el desgaste externo producido, respectivamente. Esta situación se sustenta con la información contenida en el Informe de Inspección "Medición de Espesores para el proyecto Reparación de tubería de 16" Km 206 del Ramal Norte"<sup>192</sup>, elaborado por la empresa ATAC S.A.C. del 10 de febrero del 2016, de donde se verifica que la pared del ducto donde se produjo la falla (Km 206+035 del ORN) presentaba desgaste de espesor conforme el siguiente detalle:

Se verificó que el derrame de petróleo crudo se produjo a través de una apertura de 56 centímetros de longitud por 1,0 cm de ancho aproximadamente en posición 12 horas, en la tubería de 24" de diámetro, ubicado en el Kilómetro 206+035 del Ramal Norte del ONP; la falla en la tubería (apertura de 56 centímetros de longitud por 1,0 cm de ancho) se habría producido por efectos de corrosión externa (...)."

298. Al respecto, se observa que, de acuerdo con los resultados presentados en el referido informe, el ducto se encontraba desgastado en valores mayores a 60% de pérdida de espesor, representando un riesgo de falla por falta de mantenimiento; ya que, al no encontrarse con las condiciones de diseño, la tubería se hace más susceptible a fallar (rotura) por efecto de la presión interna de bombeo.
299. Asimismo, el "Informe de Falla del Segmento de Tubería de Progresiva Km 206+035 ø16" ORN"<sup>193</sup>, presentado por el administrado y elaborado por la empresa SNC –

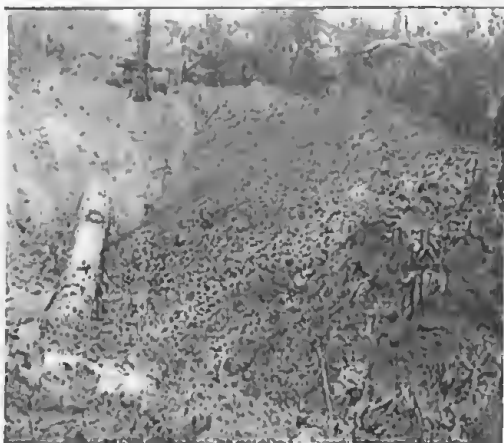
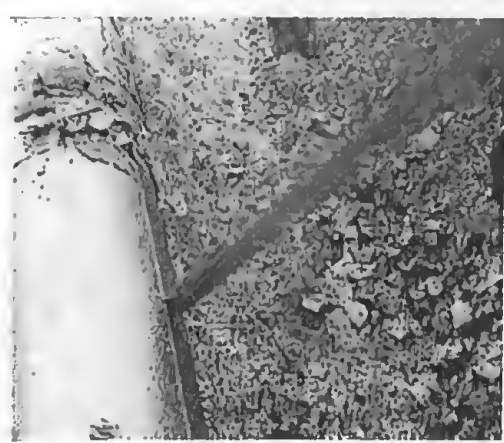
imagen N° 1

Muestra que el derrame de petróleo crudo no ha sido controlado. El administrado se encuentra realizando movimiento de tierra en el área del punto de falla de la tubería	Muestra que el petróleo crudo está saliendo por una fisura de la tubería de 36" de diámetro. Asimismo, se observa que el deterioro de la tubería se produjo por efectos de corrosión externa.
imagen N° 2

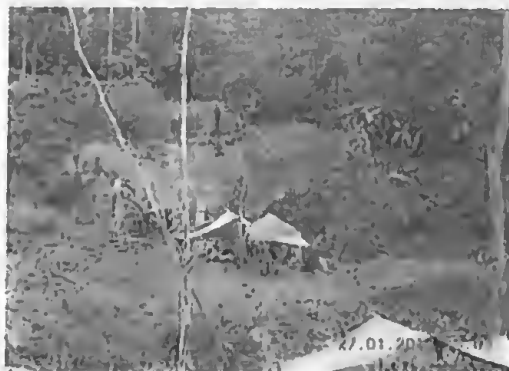
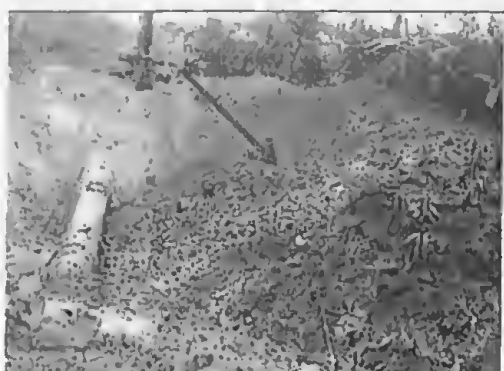
Vista panorámica en la cual muestra las áreas adyacentes al punto de la falla en la tubería, las cuales evidencian que el suelo se encuentra impregnado con hidrocarburos.	Muestra que el derrame de petróleo crudo no ha sido controlado, y que sigue realizando movimiento de tierra en el Punto de falla. Afectando al suelo.
Imagen N° 3

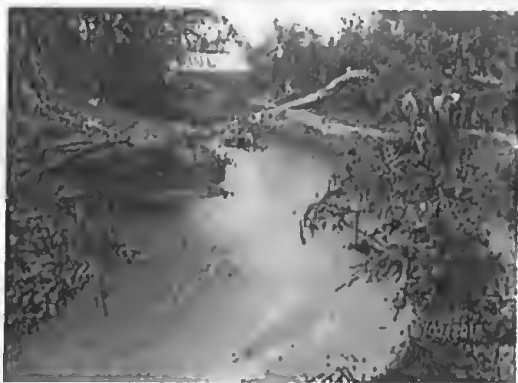
Muestra la afectación real al componente suelo en las márgenes derechas e izquierdas de la quebrada Inayo, como consecuencia del derrame ocurrido en el Km 440+781 del Tramo II del ONP.	Muestra la afectación real sobre el componente suelo de la Quebrada Inayo como consecuencia del derrame de crudo ocurrido en el Km 440+781 del Tramo II del ONP.

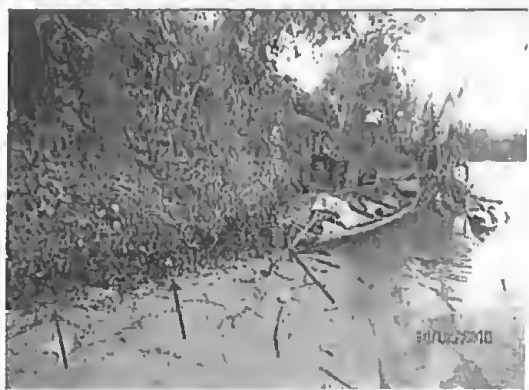
Imagen N° 4

Muestra la afectación real al componente suelo en las márgenes derecha e izquierda del río Chiriaco, como consecuencia del derrame ocurrido en el Km 440+781 del Tramo II de ONP.

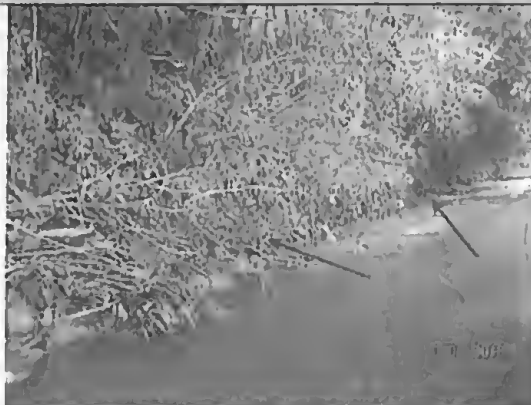
Muestra la afectación real sobre el componente suelo del río Chiriaco, como consecuencia del derrame de crudo ocurrido en el Km 440+781 del Tramo II del ONP.

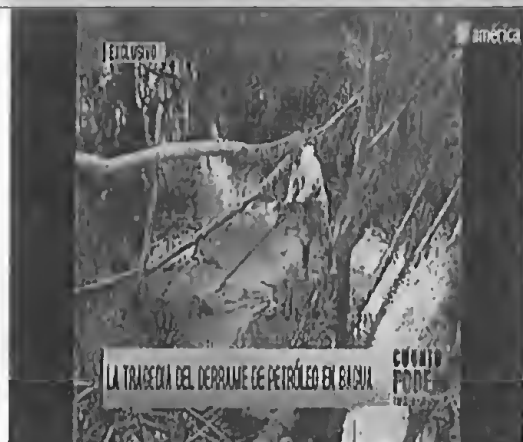
Imagen N° 5

Imagen de captura de la filmación del programa Cuarto Poder, se observó afectación real al componente suelo en la quebrada Inayo, como consecuencia del derrame de crudo ocurrido en el Km 440+781 del Tramo II del ONP.

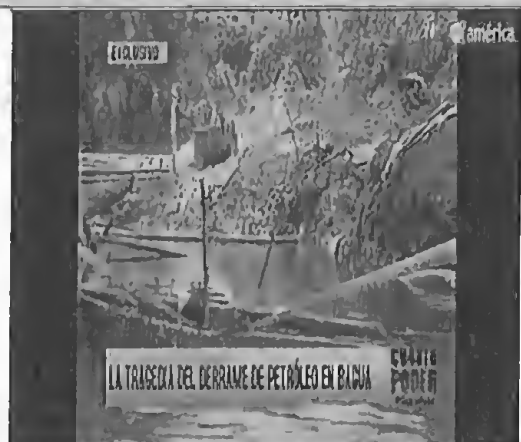
Imagen N° 6

Imagen de captura de la filmación del programa Cuarto Poder, se observó afectación real al componente suelo en la quebrada Inayo, como consecuencia del derrame de crudo ocurrido en el Km 440+781 del Tramo II del ONP.

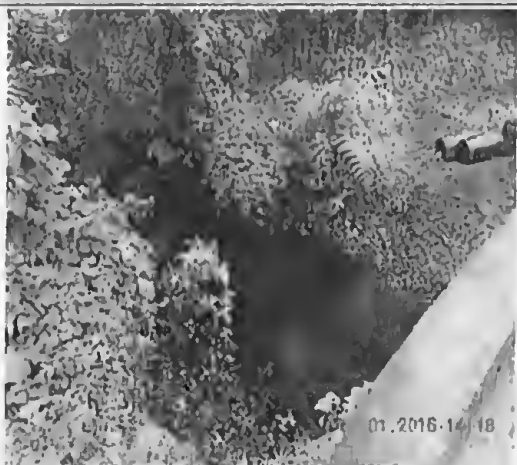
Muestra la efectación real al cuerpo agua en el cual se observa el recorrido del crudo derramado egues ebajo del punto del derreme y el cruce del puente Inayo.

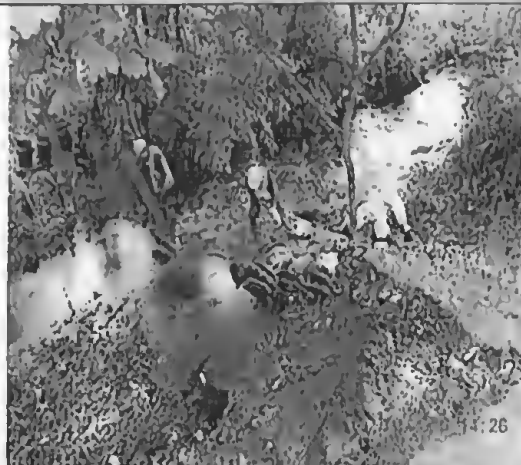
Muestra la afectación real sobre las aguas de la Quebrada Inayo como consecuencia del derrame de crudo ocurrido en el Km 440+781 del Tramo II del ONP.

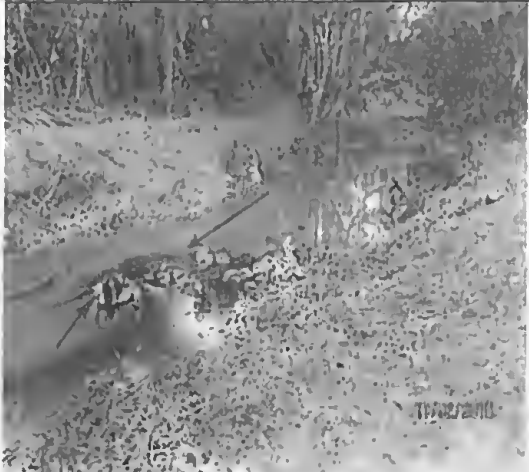
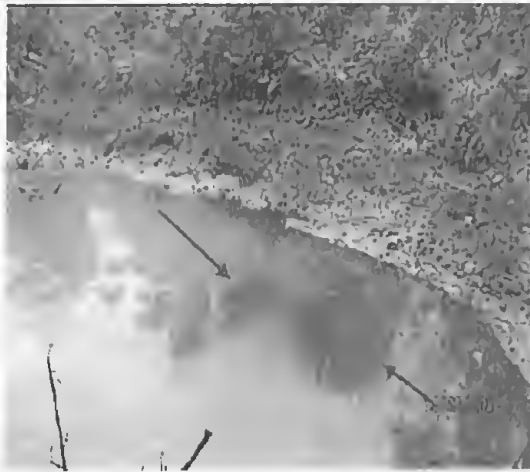
Muestra la afectación real al componente agua en la Quebrada Inayo, derrame ocurrido en el Km 440+781 del Tramo II de ONP.	Muestra la afectación real sobre el componente agua de la quebrada Inayo como consecuencia del derrame de crudo ocurrido en el Km 440+781 del Tramo II del ONP.
Imagen N° 8

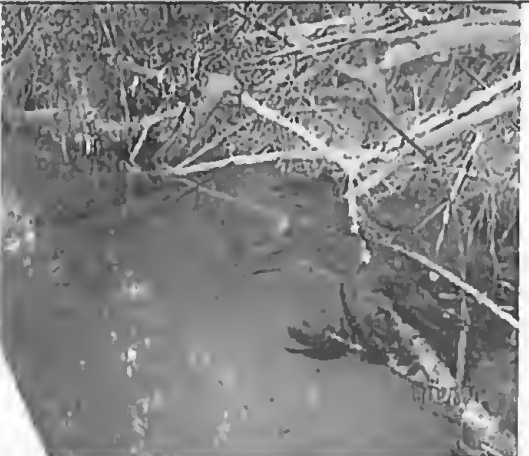
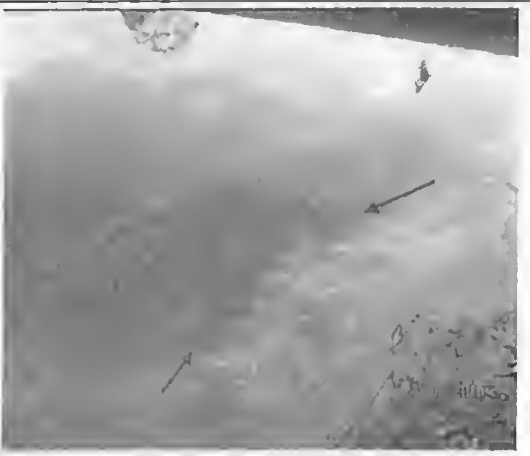
Muestra la afectación real al componente agua en el río Chiriaco, como consecuencia del derrame ocurrido en el Km 440+781 del Tramo II de ONP.	Muestra la afectación real al componente agua en el río Chiriaco, como consecuencia del derrame ocurrido en el Km 440+781 del Tramo II de ONP.
Imagen N° 9

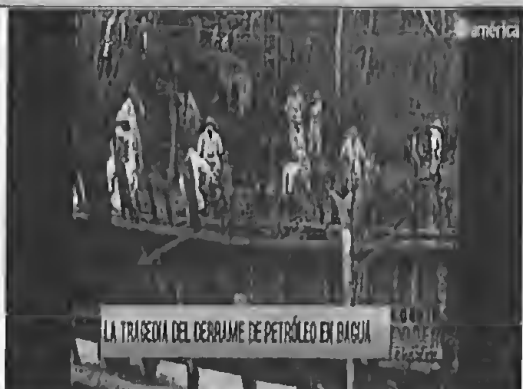
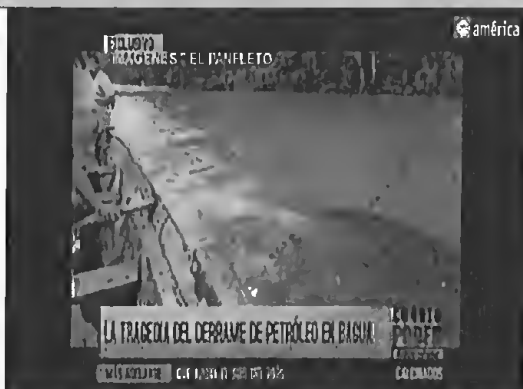
Imagen N° 10

Imagen de captura de la filmación del programa Cuarto Poder, se observó afectación real al componente suelo en la quebrada Inayo, como consecuencia del derrame de crudo ocurrido en el Km 440+781 del Tramo II del ONP.

Imagen de captura de la filmación del programa Cuarto Poder, se observó afectación real al componente suelo en río Chiriaco, como consecuencia del derrame de crudo ocurrido en el Km 440+781 del Tramo II del ONP.

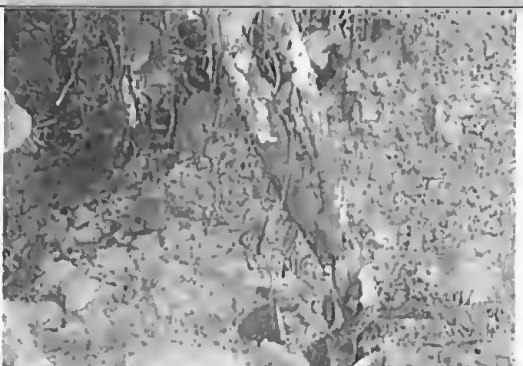
Imagen N° 11

Muestra la afectación real al árbol de cacao por el derrame de petróleo ocurrido en el Km 206+031 del Ramal Norte.

Muestra la afectación real sobre flora por el crudo derramado.

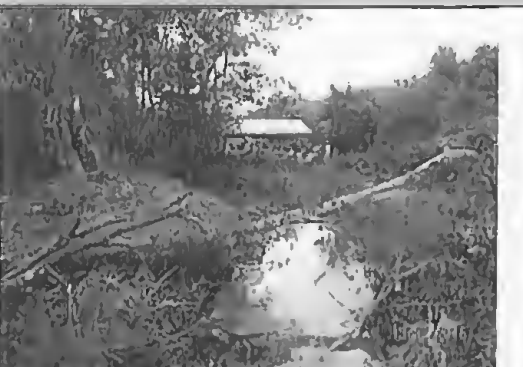
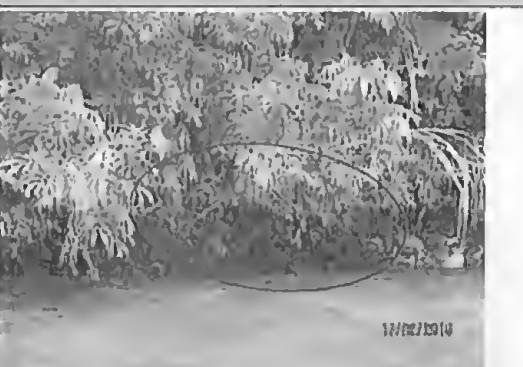
Imagen N° 12

Muestra la afectación real flora que se encuentra ubicada en el margen derecho e izquierdo de la quebrada Inayo.

Muestra la afectación real flora que se encuentra ubicada en el margen derecho del río Chiriaco.

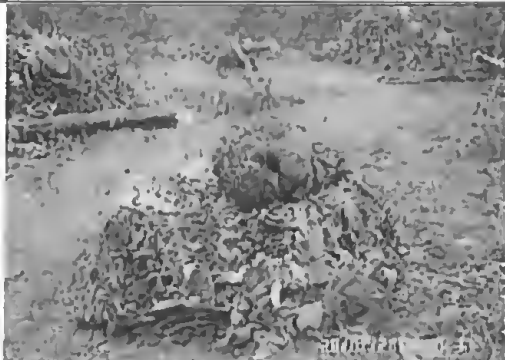
Muestra de un pez llamado "plateado" que ha perdido movimiento. Se observa iridiscencia sobre la superficie del agua.	Muestra de un panal de hormigas tipo "termitas" el cual ha sido afectado por el petróleo crudo.
Imagen N° 17

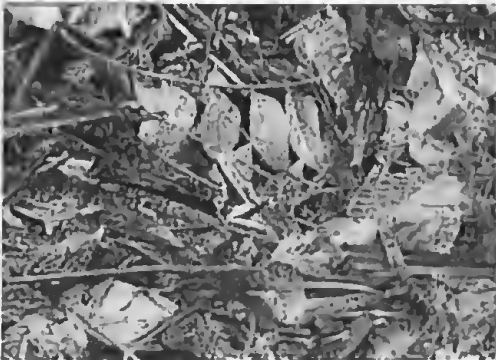
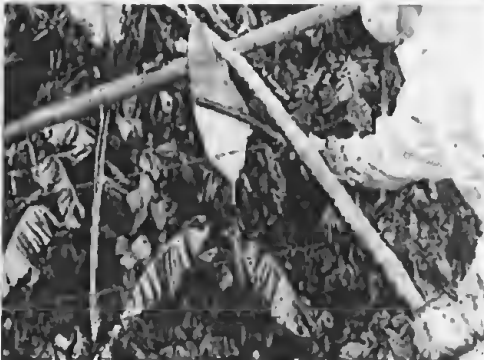
Muestra un individuo denominado <i>Amereega sp.</i> sobre vegetación impregnada con petróleo crudo.	Muestra de plantas de plátanos, se observa las hojas (haz) cubiertas con petróleo crudo.

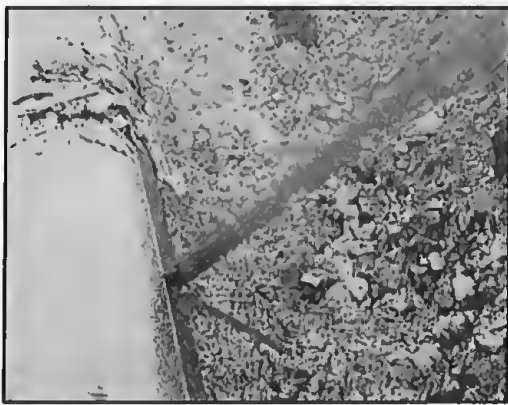
Foto N° 1: Falla del ducto en el km 440+781 de fecha 27.01.2016.

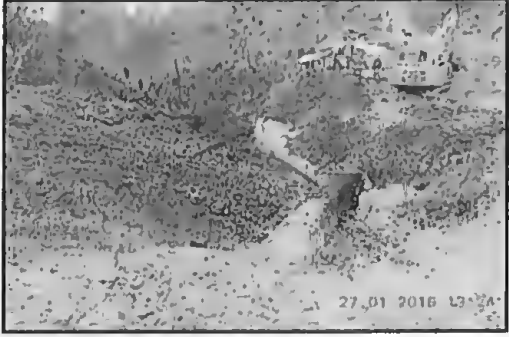
<p>Foto N° 3: el hidrocarburo se desplazó hacia la quebrada Inayo, para la fecha 27.01.2016</p>

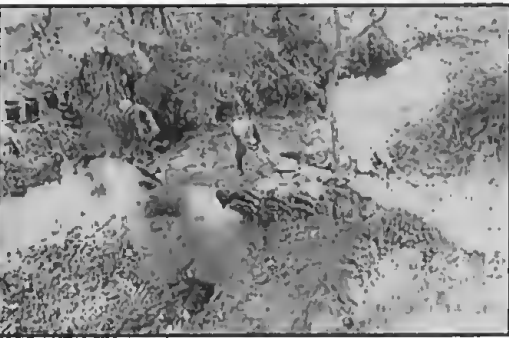
<p>Foto N° 4: el hidrocarburo se desplazó por la quebrada Inayo, para la fecha 28.01.2016</p>

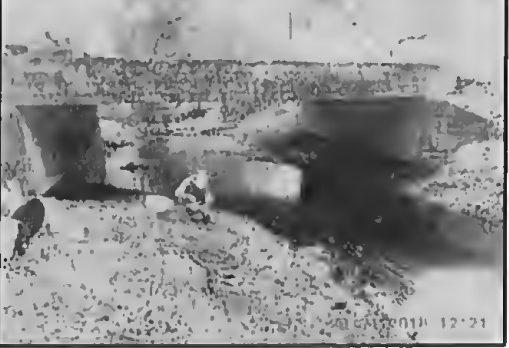
<p>Foto N° 5: Se observa presencia de hidrocarburo en la confluencia de la quebrada Inayo y el río Chiriaco, para la fecha 13.02.2016</p>

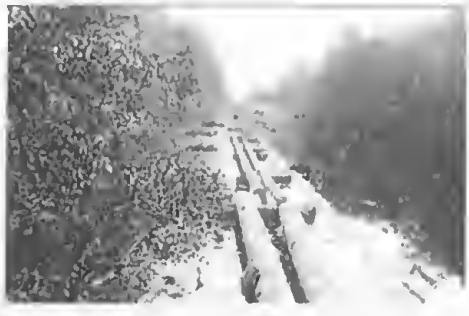
<p>Vista aérea del punto de falla de la progresiva km 206+035 del ORN, la cual evidencia que la vegetación arbórea fue impregnada con petróleo crudo, a consecuencia del derreme, y que dicha vegetación se encuentra bajo una zona inundable<sup>1029</sup>.</p>

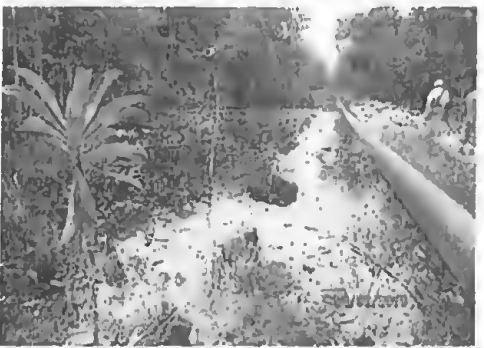
<p>La fotografía muestra que la vegetación arbustiva ubicada en el punto de falla del ORN fue totalmente impregnada con petróleo crudo, la cual se encuentra, además, en una zona inundable<sup>1030</sup>.</p>

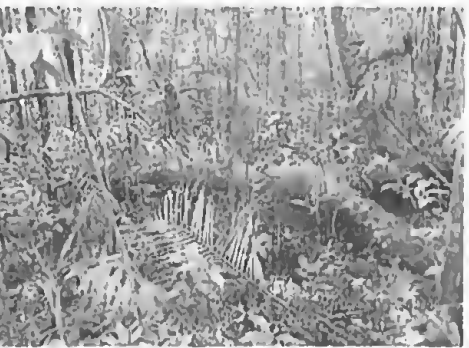
<p>La fotografía corresponde al punto de falla del progresivo km 206+035 del ORN, donde se evidencia que la zona adyacente al DDV es un área inundable<sup>1031</sup>.</p>

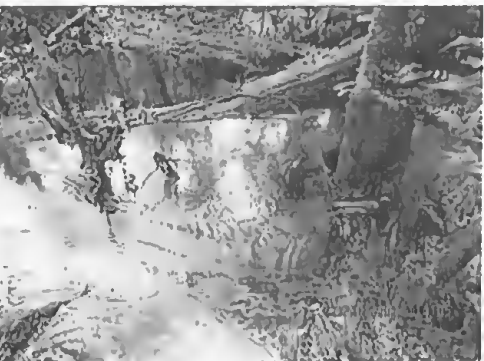
<p>La fotografía muestra la margen derecha del DDV del ORN, donde se evidencia que especies de brinjal<sup>1032</sup> fueron afectadas por petróleo crudo<sup>1033</sup>.</p>
